EXPERIÊNCIAS NA RUA NUMA CIDADE DOMINADA PELO CARRO

UM ESTUDO SOBRE A EXPERIÊNCIA DE CAMINHAR EM ROTERDÃ

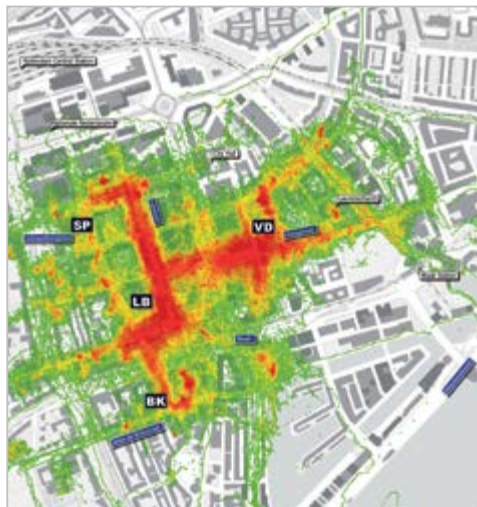
Fluxos de pedestres das quatro garagens, coletados por GPS: Muito uso (pontos vermelhos) e pouco uso (pontos verdes)

Para entender o comportamento de caminhar, distinguimos ‘mover’ e ‘ficar’. ‘Mover’ representava movimentos ativos, enquanto ‘ficar’ representava passar mais tempo num certo ‘destino’ ou exercer uma atividade (fazer compras, comer, etc). Os participantes tenderam a estacionar os seus carros o mais perto possível do seu destino, e muitas vezes tomaram o caminho mais direto possível. A maior concentração de movimentos foi localizada na rua comercial principal (Lijnbaan) e duas grandes avenidas de quatro pistas (Coolingsingel e Westblaak) foram barreiras na rede. ‘Ficar’ foi principalmente concentrado perto das grandes lojas.

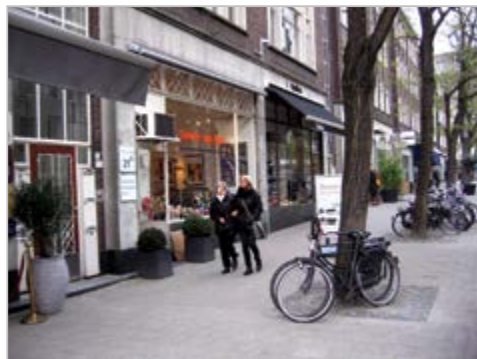
Witte de Withstraat: lojas originais e um ambiente bom

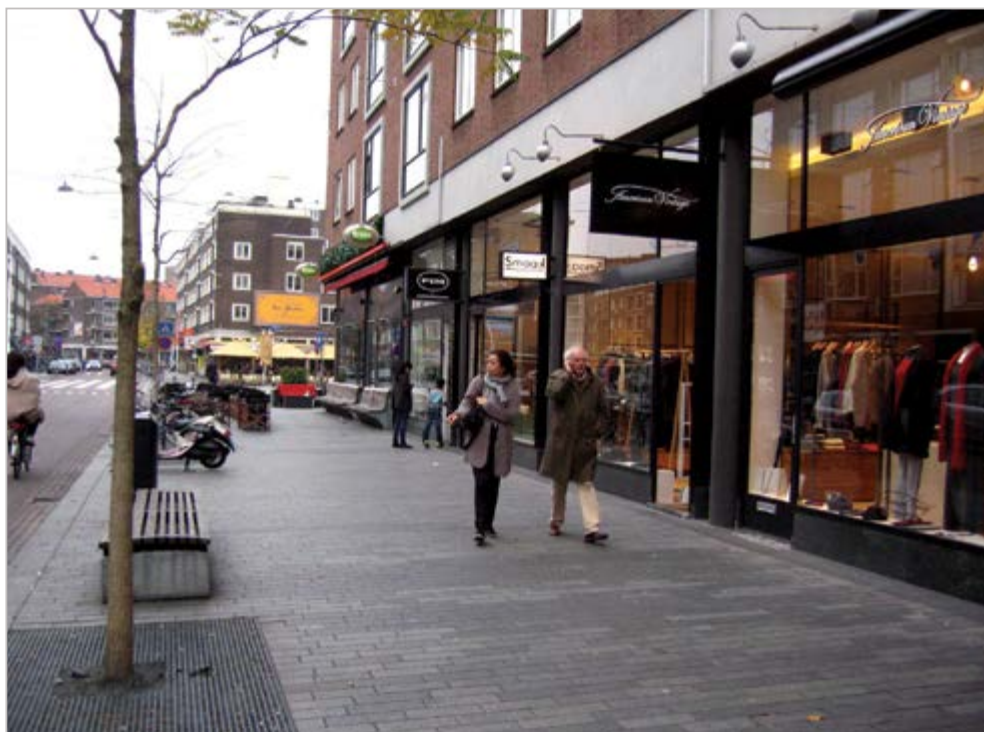
Meent: limpo, simpático e com várias atividades

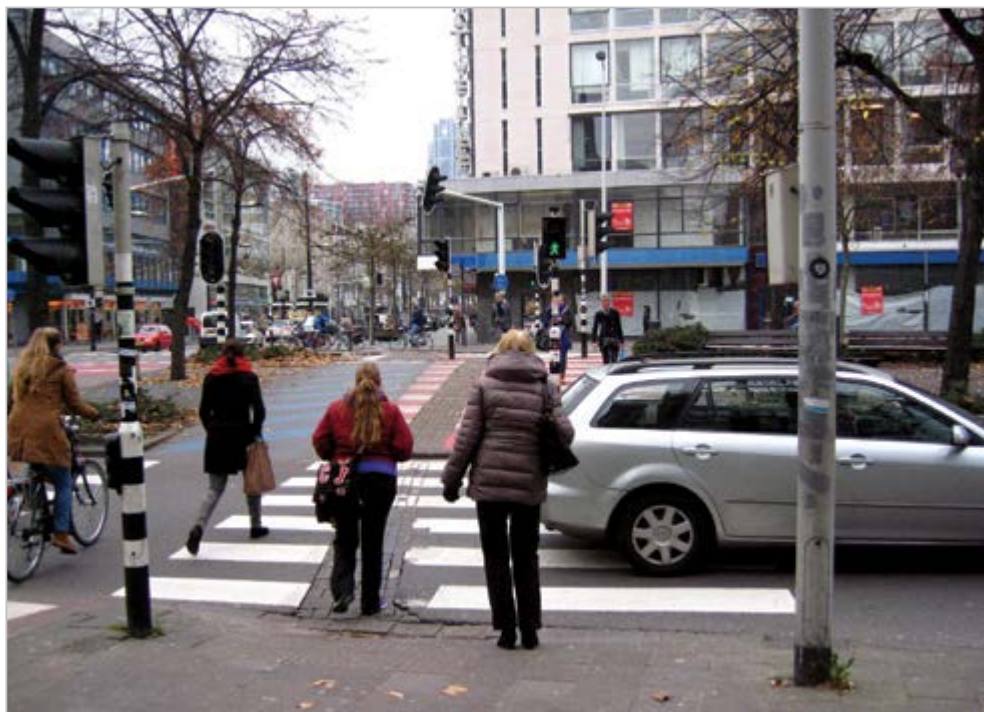
Westblaak: Travessia perigosa – carros bloqueando a faixa de pedestre, mesmo com sinal aberto
